Ertüchtigung eines Klinkerbaus von Energieklasse G auf C

Schutz von Klima und Denkmal erfordert Fingerspitzengefühl

Das städtische Wohnungsunternehmen SAGA in Hamburg saniert 161 Wohnungen denkmalgerecht und senkt den Primärenergiebedarf dabei um gut drei Viertel.

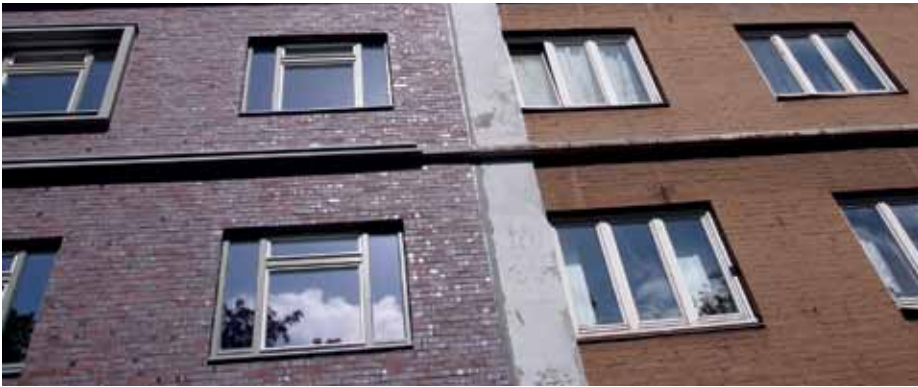
Rechts die alte „Elefantenhaut“, links mit Klinkerriemchen sanierte Fassade. Unter den Klinkern wurde Mineralwolle als Dämmung aufgebracht.

lichst getreu an den Originalentwurf zu bringen“, so Solmaz. Gedämmt wird der größte Teil der Fassade mit Mineralwolle, um sie dann mit Klinkerriemchen zu verkleiden. „Wir dämmen bei der SAGA auch bei anderen Projekten ausschließlich mit Mineralwolle, um einen verlässlichen und einfachen Brandschutz zu gewährleisten“, erklärt Solmaz. So müsse kein Brandriegel eingezogen werden, wie er bei einem Wärmedämmverbundsystem mit Polystyrol nötig wäre, um einen möglichen Brandüberschlag in die oberen Geschosse zu verhindern.

Die Dämmplatten aus Mineralwolle haben eine Stärke von gerade mal vier Zentimetern, der Klinkeraufbau kommt auf sechs Zentimeter. „Sonst arbeiten wir eher mit einer 16-Zentimeter-Dämmung“, berichtet Solmaz. Die geringe Dämmtiefe ermöglicht es, die Fenster des Warmwasserblocks so weit vorzuziehen, dass sie direkt an die Verkleidung aus Klinkerriemchen anschließen. „So sieht man später gar nicht, dass das Gebäude gedämmt wurde.“

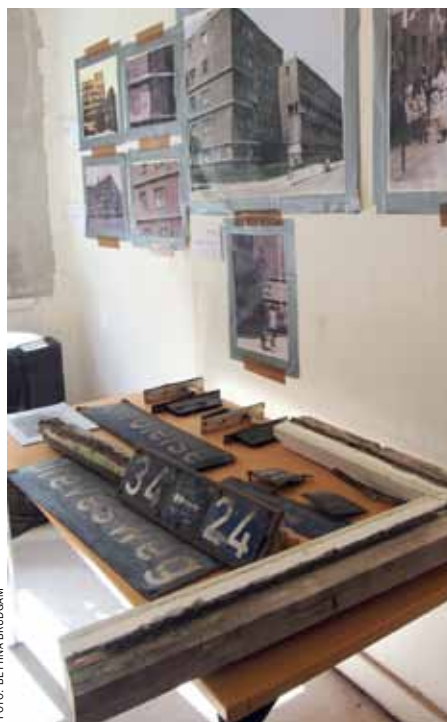
Der restaurative Aufwand der Sanierung lässt sich ablesen an den Ausstellungsstücken eines kleinen „Museums“ im Warmwasserblock.

Bevor der Bau starten konnte, liefen zahlreiche komplexe Untersuchungen und Auswahlprozesse. Für die charakteristischen Bauteile des Gebäudes erstellten das Hamburger Denkmalschutzamt und weitere Experten zuerst Gutachten und restaurative Befunduntersuchungen, auf die sich die Gestaltung stützt. Einen Eindruck davon, welch immenser Aufwand teils betrieben wurde, kann man sich im „Museum“ in einer der leer stehenden Wohnungen machen. Hier liegen auf Tischen und auf dem Boden alte Fensterrahmen, Drückergarnituren und Fenstergriffe, Holzmuster in unterschiedlichen Farben, Stuckelemente und Gesimsteile; an den Wänden hängen historische Fotos, Informationen und Bauzeichnungen.
