Sanierung eines 60 Jahre alten Gebäudes

Dämmung: Maße und Menge mit 3D-Scan ermitteln

Die Baugenossenschaft Bad Saulgau saniert ihren Bestand umfassend. Weil von alten Gebäuden häufig keine Pläne existieren, kommt dabei die digitale Vermessung der Fassaden zum Einsatz.

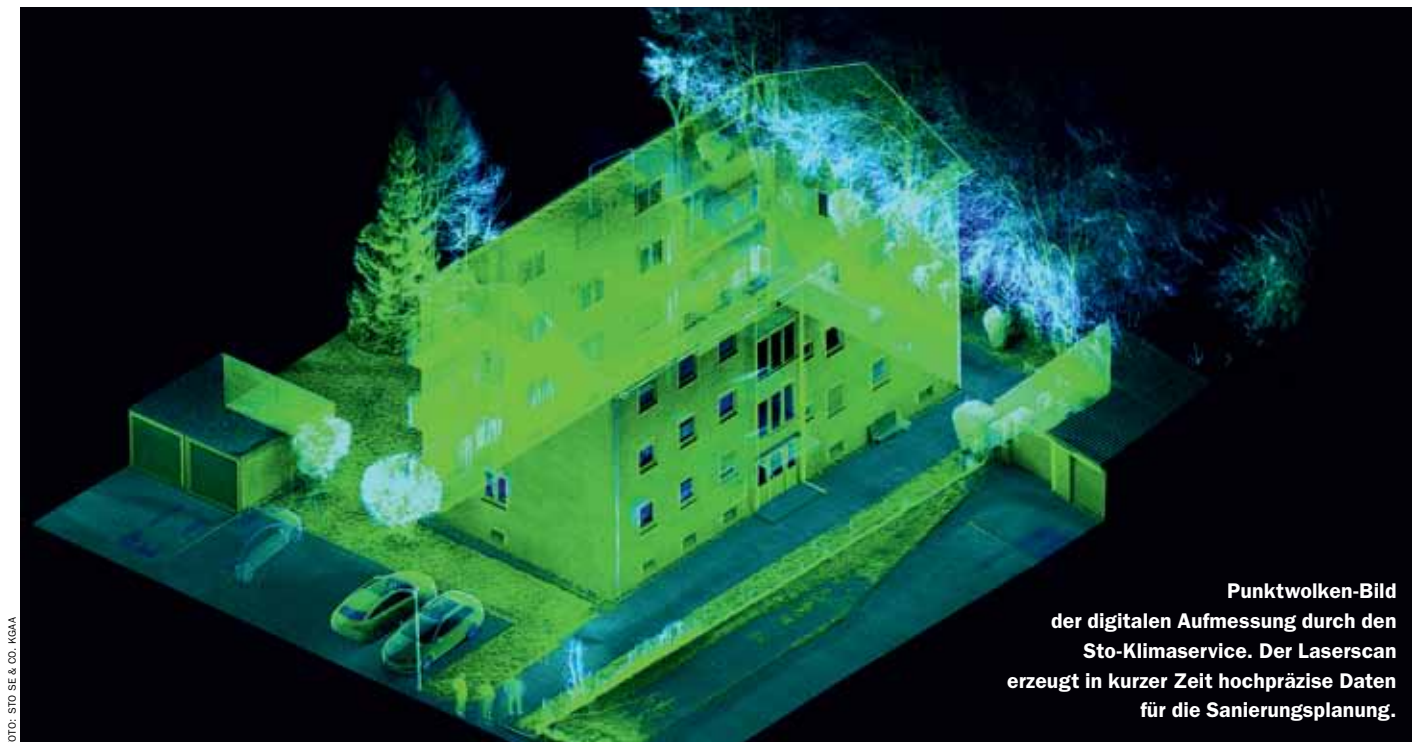
Punktwolken-Bild der digitalen Aufmessung durch den Sto-Klimaservice. Der Laserscan erzeugt in kurzer Zeit hochpräzise Daten für die Sanierungsplanung.

darum den Sto Klimaservice. Projektmanager Ralf Fröhler lief mit einem 3D-Fassadenscanner um das Gebäude, um es zentimetergenau digital zu erfassen. „Wir haben an einem Tag vier Gebäude gescannt. Der mobile 3D-Scanner lieferte uns schnell und zuverlässig eine digitale Bestandsaufnahme. Am Computer wurde aus der Punktwolke ein 3D-Modell entwickelt, in dem ich die Fassadenflächen schnell und einfach berechnen konnte“, berichtet Ralf Lutz. Stuckateurmeister Tobias Müller erstellte daraufhin ein Angebot für die Fassadenarbeiten. Von Anfang an im Boot war ein Energieberater, der die erforderlichen Dämmstärken berechnete, um die Anforderungen für KfW-Fördermittel zu erfüllen.

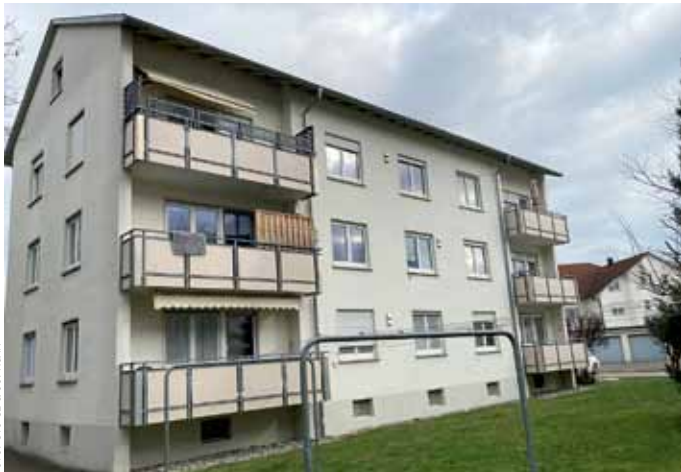
Das Mehrfamilienhaus in Bad Saulgau aus dem Jahr 1964 vor der energetischen Sanierung.

Sein jüngstes Sanierungsprojekt liegt im Eichendorffweg 4. Von dem 1964 errichteten Sechs-Parteien-Wohnhaus lagen – wie bei vielen älteren Objekten – keine ausreichenden Bestandspläne vor. Ralf Lutz nutzte

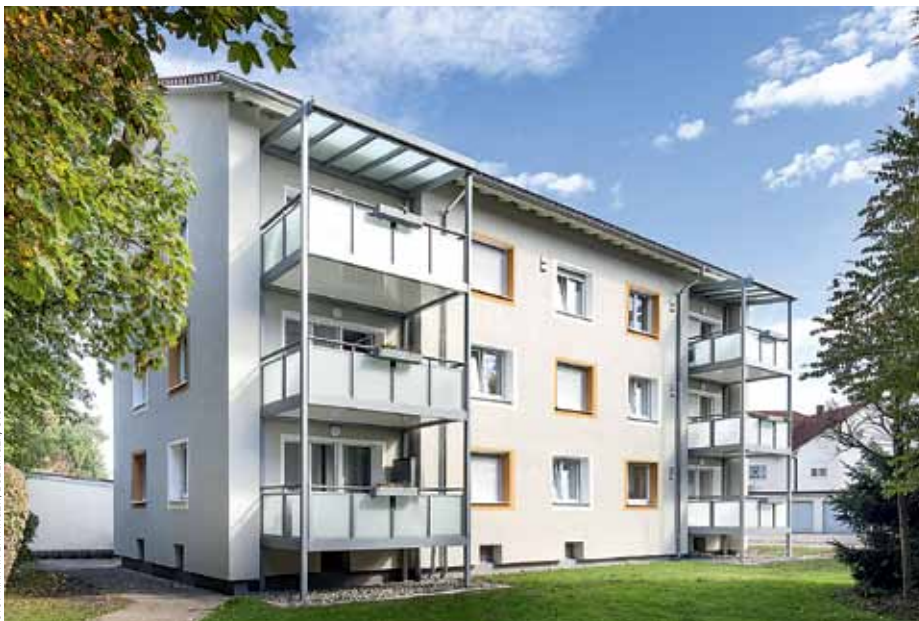
Das Mehrfamilienhaus in Bad Saulgau nach der umfassenden energetischen Sanierung inklusive Fassadendämmung, neuem Dach und modernen Vorstellbalkonen.

Das Gebäude wurde mit 16 Zentimeter dicken, nichtbrennbaren Steinwolleplatten gedämmt. Die Platten wurden verklebt und gedübelt, armiert und mit einem mineralischen Oberputz in Kratzputzstruktur gestaltet. Ein zweifacher Anstrich mit Siliconharz-Fassadenfarbe in grauem Farbton schützt den Wandaufbau langfristig vor der Witterung und beugt dem Befall mit Algen und Pilzen vor. Die Treppenhaus-Achse wurde nach dem Gestaltungskonzept von StoDesign mit einem Feinputz im Farbton Rügener Kreide betont. Ebenfalls mit Feinputz gestaltete Faschen in verschiedenen Farbtönen umranden die Fenster, moderne Vorstellbalkone aus Aluminium mit Glas-

füllung komplettieren das moderne Bild. Im Ergebnis: verringerte Energiekosten, gesteigerte Behaglichkeit und ein attraktiveres Äußeres.
